Flickwerk Burg: Reparaturen, Um- und Neunutzungen im Umfeld der Tiroler Burgen

Armin Torggler

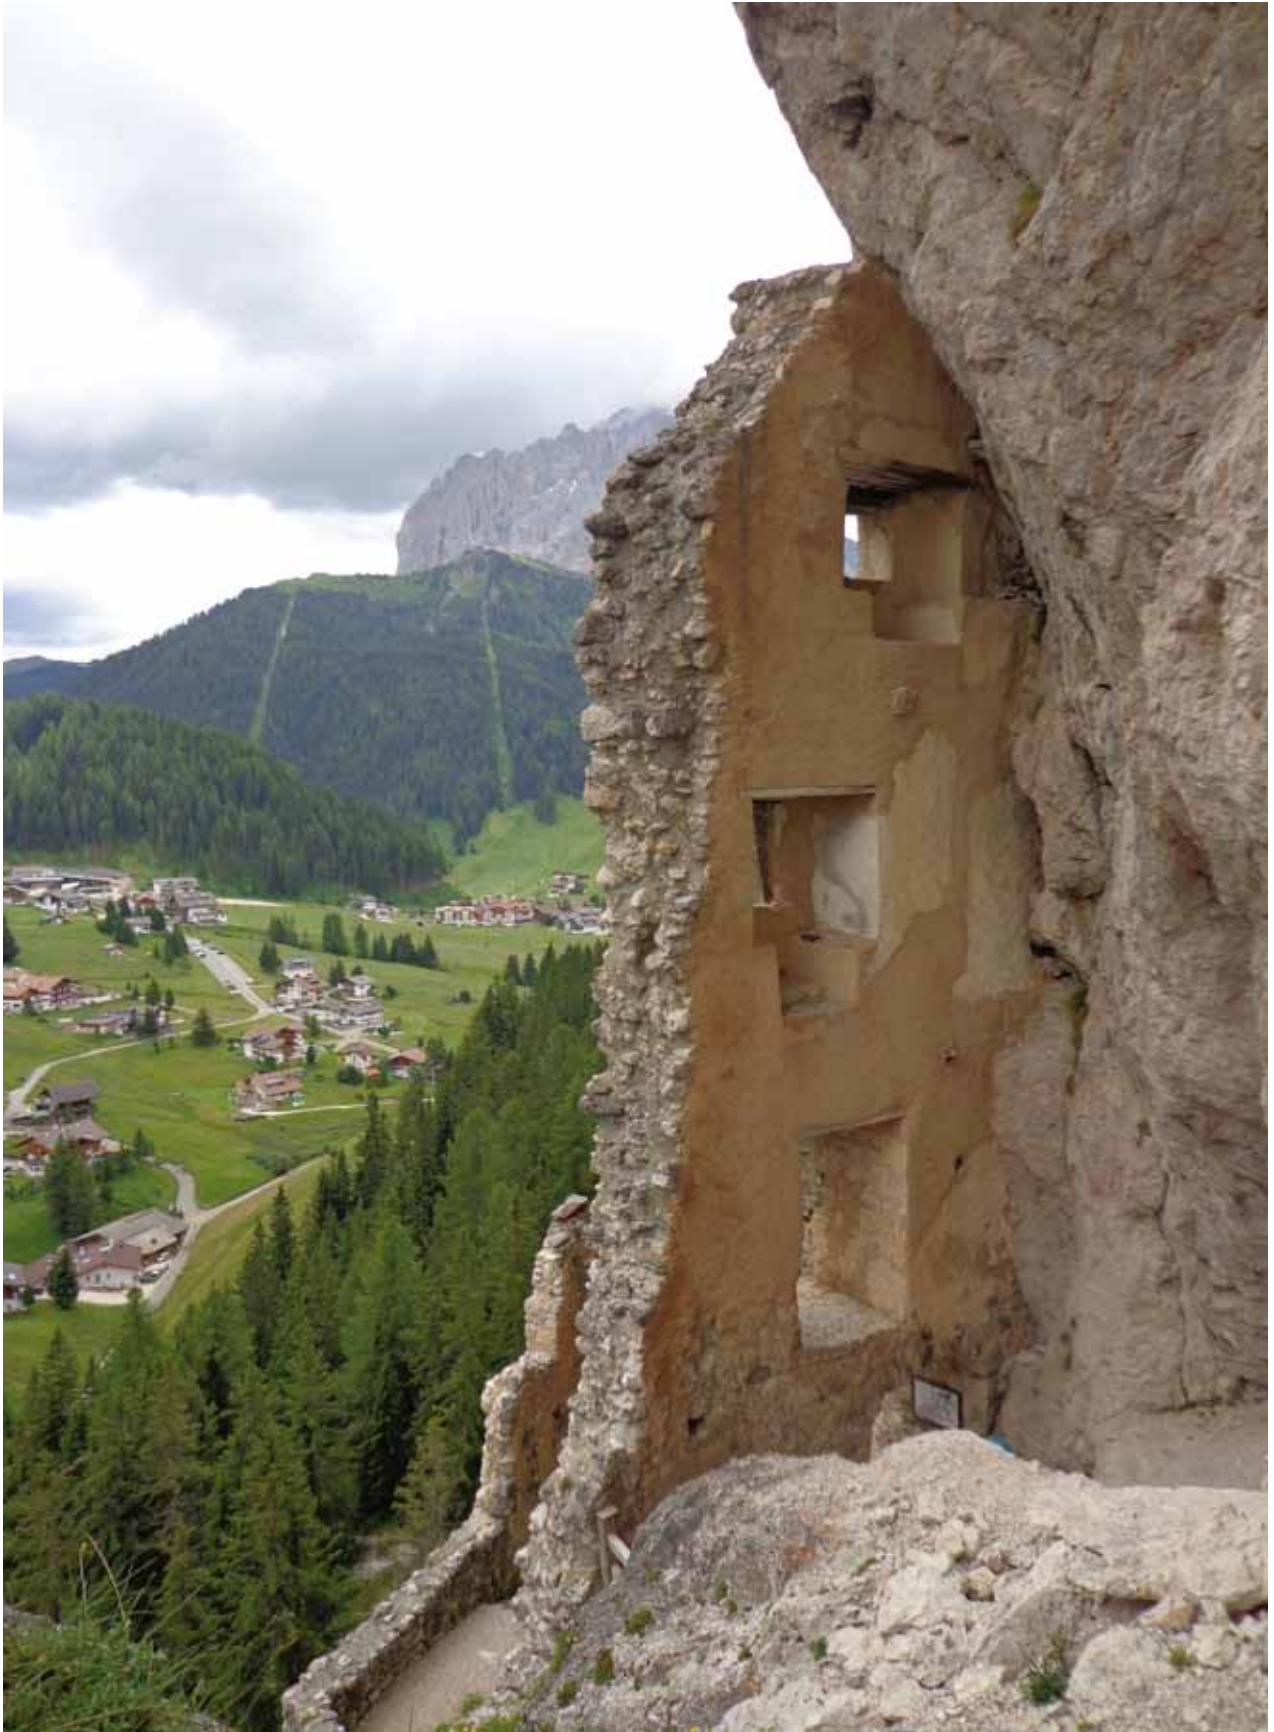
Burgruine Wolkenstein, Rest der durch einen Felssturz zerstörten Palas-Mauer.
Fotoarchiv Armin Torggler

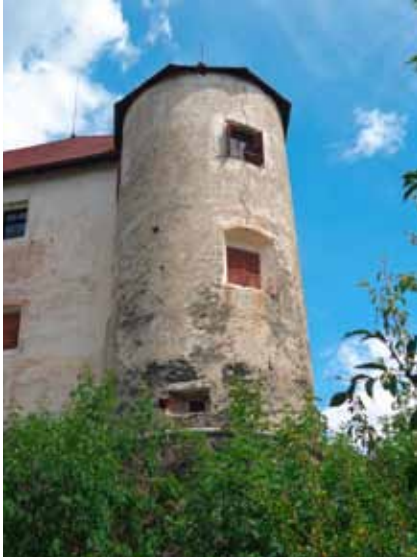
Schloss Rodenegg, runder Eckturm, der später an die romanische Kernburg angebaut wurde. Fotoarchiv Armin Torggler

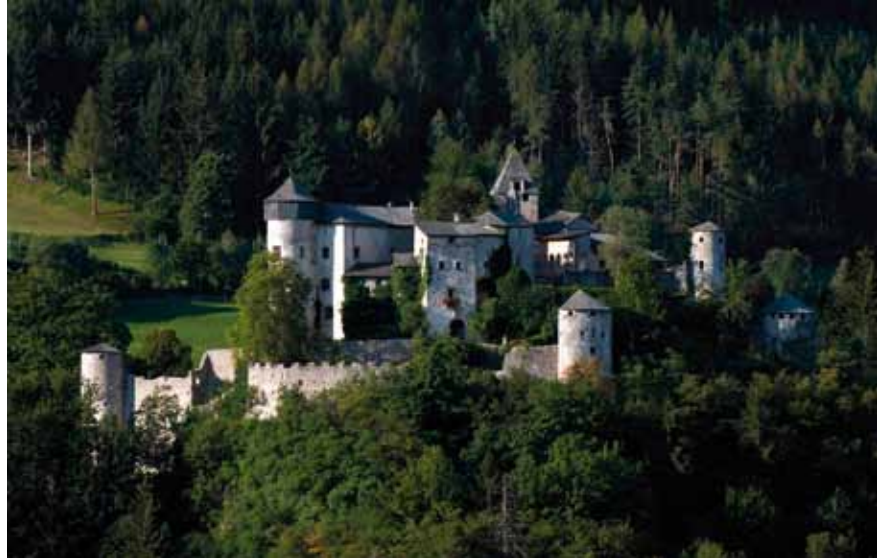
Schloss Maresch, runde Ecktürme hinter dem ehemaligen Wassergraben. Fotoarchiv Peter Daldos

Besonders markant sind die vier Eckrondelle von Maresch bei Bozen, die wahrscheinlich schon um 1500 als Wehrtürme mit Schlüssel- und Maul-

scharten errichtet wurden. Unter der Familie Römer erfolgte zwischen 1562 und 1565 ihr Ausbau zu Wohnräumen sowie die teilweise Ausgestaltung mit profanen und sakralen Wandmalereien.⁴² Auch die Burgruine Rafenstein wird gegen 1500 mit entsprechenden Rundtürmen an den exponierten Stellen ausgestattet, die aber aufgrund des unregelmäßigen Bauplatzes weit weniger symmetrisch wirken, als etwa jene von Maretsch.⁴³

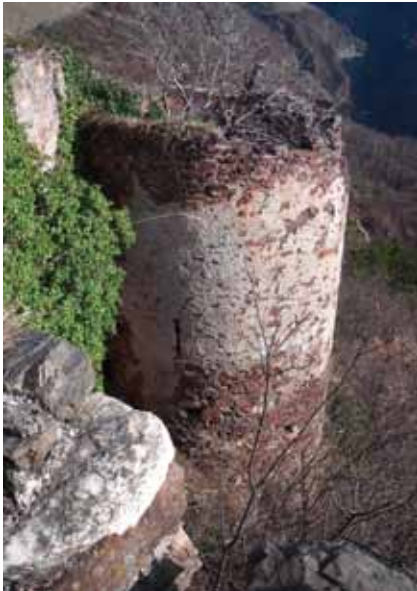
Burgruine Rafenstein bei Bozen, vorgeschobenes Eckrundell. Fotoarchiv Armin Torggler

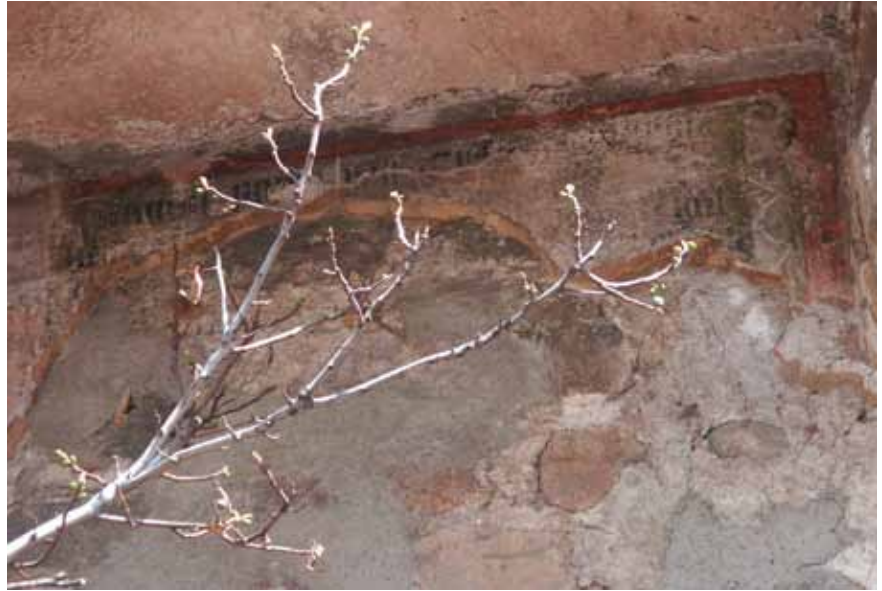
Reste der Bauinschrift von 1388 auf Schloss Runkelstein, die auf die Erneuerung der Burg unter den Vintlern hinweist. Fotoarchiv Anja Grebe

Der Abschluss größerer Baumaßnahmen in einer Burganlage wurde häufig durch entsprechende, datierte Wappensteine oder seltener durch gemalte Bauinschriften belegt. Zu den frühesten derartigen Zeugnissen aus dem Tiroler Raum zählt die heute nur mehr in Rudimenten erhaltene Bauinschrift auf Runkelstein, die eine weitgehende Erneuerung der Burg durch Niklaus Vintler († 1413) im Jahr 1388 vermerkte.⁴⁴

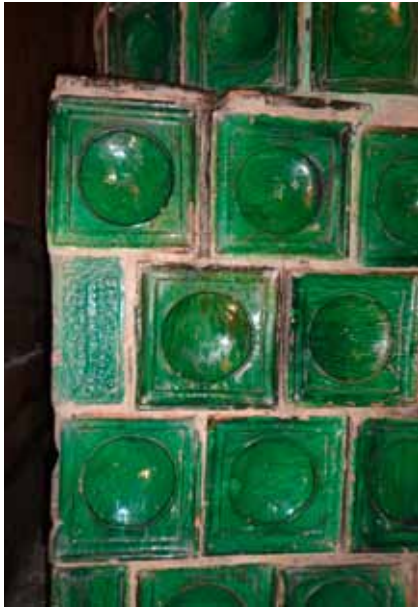
Trostburg, Ofen in der gotischen Stube, Detail.
Fotoarchiv Armin Torggler

Beispiele solcher zusammengesetzter Öfen und sekundär verwendeter Kacheln finden sich etwa auf Runkelstein, wo ein neuzeitlicher Unterbau einen spätmittelalterlichen, kegelförmigen Aufbau aus grün glasierten Schüsselkacheln trägt. Auch in die spätmittelalterliche Stube auf der Trostburg wurde im 17. Jahrhundert ein Kachelofen aus grün glasierten, konkaven Reliefkacheln eingebaut, der an einigen Stellen mit Blattkacheln mit florealen Dekor repariert wurde.

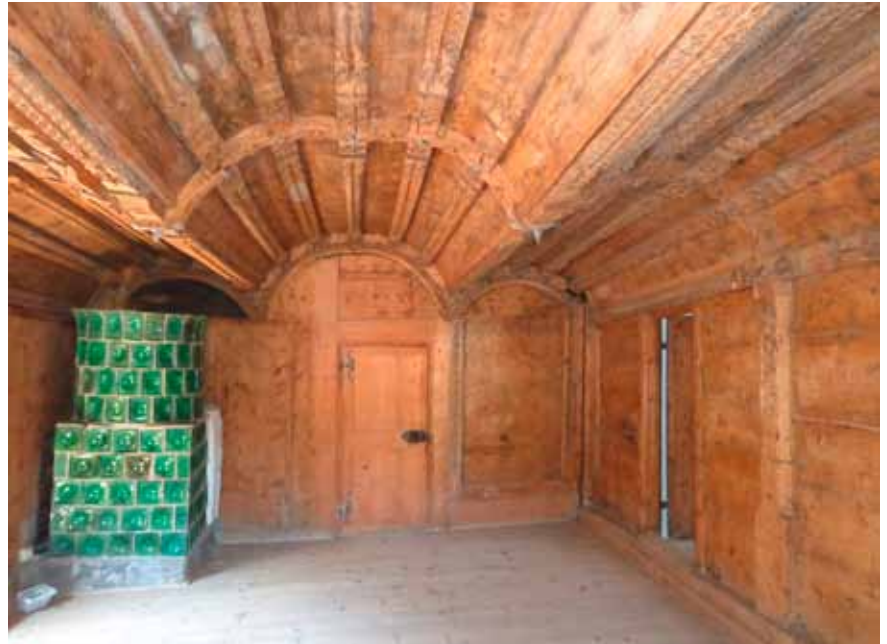
Trostburg, Kachelofen. Fotoarchiv Armin Torggler

Ein weiterer Kachelofen auf der Trostburg besteht in seinem oberen Teil aus Wappenkacheln, welche die Jahreszahl 1648 tragen und auf einen kastenförmigen Unterteil mit ebensolchen jüngeren Kacheln aus dem Jahr 1683 aufgesetzt sind. Manche der älteren Kacheln wurden zudem sekundär so gesetzt, dass das Wappen dabei auf dem Kopf steht. Die mit der Jahreszahl 1648 und den Initialen *MCGIW* versehenen Kacheln gehörten zu einem Ofen, der von Maximilian Karl von Wolkenstein (†1677) anlässlich der Hochzeit mit seiner zweiten Frau Maria Christina von Paumgarten zu Ering und Frauenstein⁵⁴ 1648 angeschafft wurde, wobei die Initialen sich wahrscheinlich als **M**[aria] **C**[hristina] **G**[räfin] **I**[n] **W**[olkenstein] auflösen lassen.

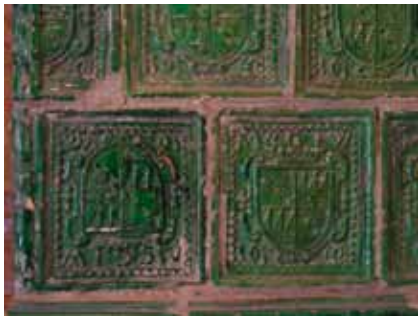
Trostburg, Kachelofen, Detail mit Wappenkacheln aus dem Jahr 1648. Fotoarchiv Armin Torggler

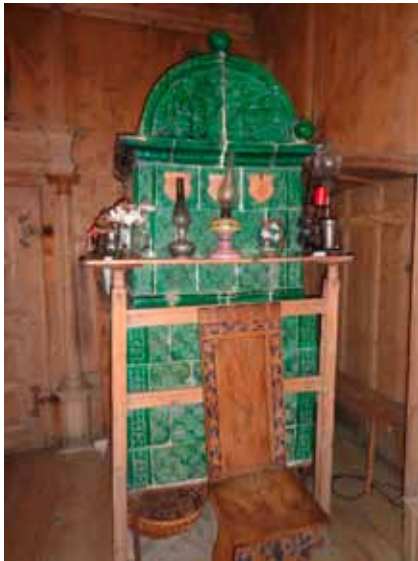
Ansitz Luseneegg im Eisacktal, Kachelofen. Fotoarchiv Armin Torggler

Auch im Anstiz Lusenegg zwischen Klausen und Lajen steht ein Ofen aus grün glasierten Kacheln, die mit einem geometrischen Muster versehen

sind. Die Ofenkuppel in Form einer Halbtonne zeigt auf der Stirnseite zwei Fabelwesen. An der Anschlussstelle zur Wand wurden dabei zwei Fragmente einer älteren Kachel vermauert, die einen Dekor aus blauen Figuren auf hellem Grund mit dem Schriftzug *SCHVSANA* zeigen und zu einem renaissancezeitlichen Ofen von außerordentlicher Qualität gehört haben. Ein Ofen ähnlicher Form, aber aus anderen Kacheln, vom Ende des 16. Jahrhunderts befindet sich in der Burg Anger bei Klausen und weist ebenfalls verschiedene Reparaturstellen auf. Die halbtonnenförmige Kuppel dieses Ofens zeigt dieselben Frontkacheln, wie der Ofen auf Luseneegg, gehört aber zum Unterbau aus Fayencekacheln ursprünglich nicht dazu.⁵⁵

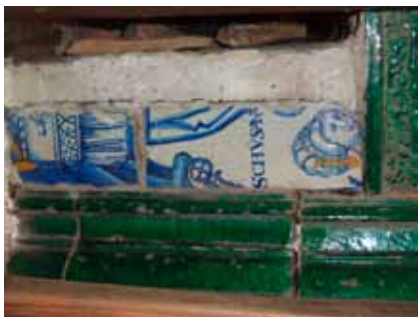
Ansitz Luseneegg, Kachelofen, Detail. Fotoarchiv Armin Torggler

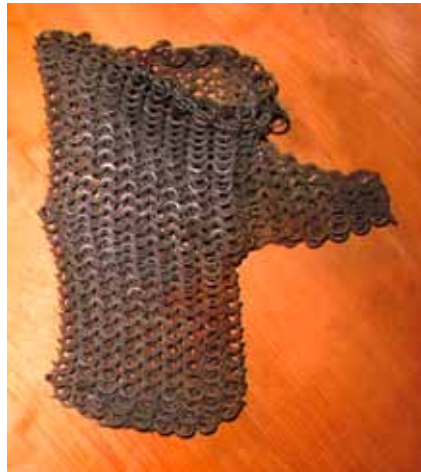
Handschuh zum Putzen der Rebstöcke, gefertigt aus dem Fragment eines mittelalterlichen Kettenhemdes. Hoamet-Tramin-Museum
Siehe www.flick-werk.net
